**TINJAUAN PERGERAKAN *GROUND SUPPORT EQUIPMENT*
MENGUNAKAN SISTEM *TRAFFIC LIGHT* UNTUK
MENDUKUNG KESELAMATAN PENERBANGAN
DI BANDAR UDARA INTERNASIONAL
SULTAN HASANUDDIN MAKASSAR**

Politeknik Penerbangan Indonesia Curug, Banten

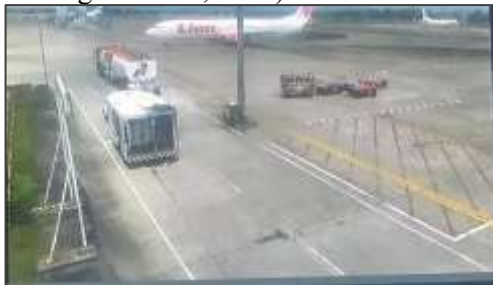
Gambar 2 GSE Melintas Bersamaan Pesawat *Taxi-in*

Permasalahan utama yang menyebabkan kurang efektifnya marka ini bukan terletak pada desain atau posisi marka itu sendiri, melainkan pada keterbatasan visibilitas pengemudi *ground support equipment* yang mengalami kesulitan untuk melihat secara jelas apakah ada pesawat yang sedang bergerak dari *parking stand* B01 dan B02. Kondisi ini yang menyebabkan sering kali melanggar marka yang seharusnya menjadi batas aman.

Marka *no entry* atau *zipper pattern* yang ada di *service road* zona tiga belum sepenuhnya efektif karena *driver* kendaraan *ground support equipment* tidak bisa melihat dari arah *parking stand* R01 apakah ada pesawat yang bergerak di *parking stand* B01 dan B02 sehingga masih sering melanggar marka yang ada. Di beberapa bandar udara Indonesia menunjukkan bahwa mayoritas insiden terjadi akibat kelalaian operator, kurangnya pelatihan serta kondisi apron yang padat (Riska Riska & Adipura Danang Maulana, 2023)

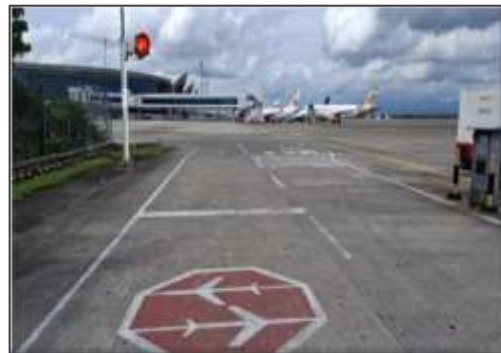
Gambar 5 Rencana Tampilan Traffic Light di Service Road Zona 3 Bandar Udara Internasional Sultan Hasanuddin Makassar

Pengoperasian *traffic light* ini dilakukan oleh unit *apron movement control* yang mengawasi pergerakan pesawat udara dari *taxilane mike* sampai *block on* di *parking stand* B01, B02 dan B03. Selain itu unit *apron movement control* melakukan *contact tower* untuk menginformasikan area zona 3 *clear* dari *hazard*. Setelah ATC mendapat informasi dari AMC, maka ATC memberikan *approval* kepada pilot untuk melakukan *start*, *pushback* dan *taxi out*. Tugas AMC juga mengawasi pergerakan pesawat yang sudah mendapatkan *approval* tersebut sampai dengan meninggalkan *taxilane mike*.

Lampu merah menyala ketika ada pesawat yang masuk dan melewati *taxilane mike* sampai dengan *block on* di *parking stand* B01, B02, dan B03. Ini menandakan semua pergerakan kendaraan harus berhenti sampai pesawat *block on* atau keluar dari *taxilane mike*. Lampu merah akan mati atau tidak menyala

ketika pesawat yang berangkat sudah meninggalkan *taxilane mike* dan pesawat yang akan datang masih berada di *taxiway* E, F, I, dan M atau sedang tidak ada pergerakan di *taxilane mike*.
